## Ročná správa o riešení projektu za rok 2011

**APVV –0703–10****Analýza a diagnostické merania výkonových transformátorov metódou SFRA (Sweep Frequency Response Analysis)**Zodpovedný riešiteľ **prof. Ing. Ján Michalík, PhD.**Príjemca **KMAE Elektrotechnická fakulta ŽU v Žiline**Začiatok riešenia projektu **05/11**Koniec riešenia projektu **10/14**

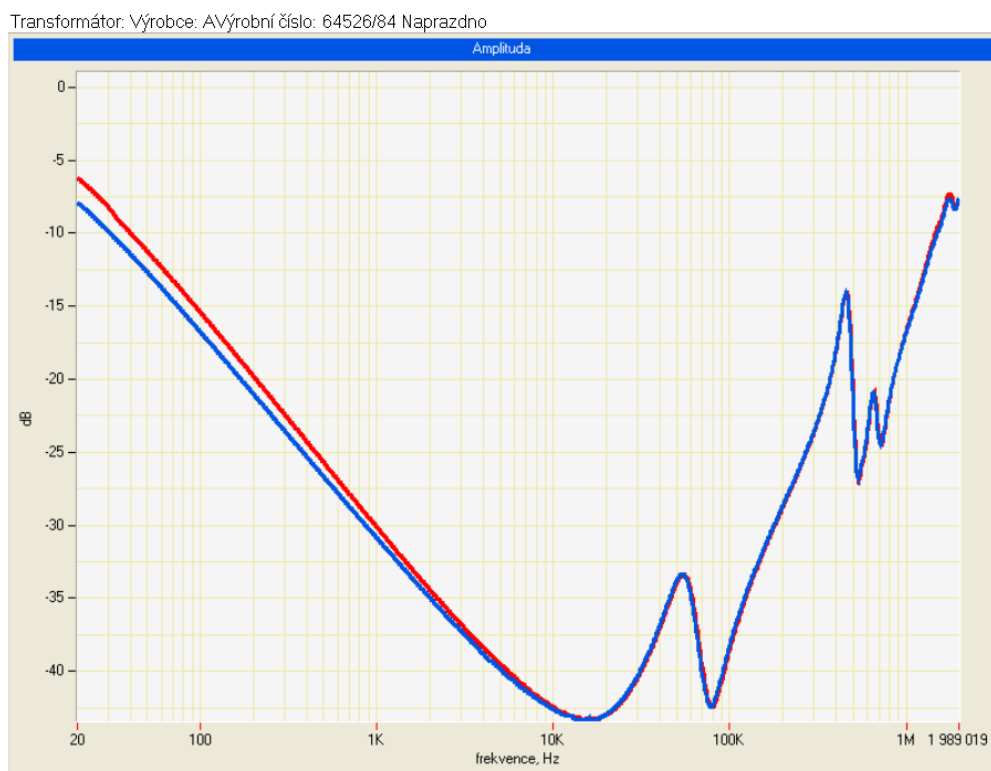
#### Zpráva o měření SFRA

Obr. 1. Meranie SFRA charakteristík transformátora Yyn, 3kVA, metodika naprázdno, fáza A – N, červený priebeh - prvotné meranie ( $B = 0,04319$  mT), modrý priebeh – meranie po prevádzke transformátora ( $B = 0,36$  mT).

Počas mesiaca december sme sa zamerali na výskum a vyhodnocovanie SFRA charakteristík nameraných na 3-fázovom suchom transformátore Yyn o výkone 3000VA (jadrový typ), za účelom zisťovania vplyvu remanentného (zvyškového) magnetizmu na tvar priebehov. Tento transformátor bol dlhú dobu mimo prevádzky a jeho remanentný magnetizmus bol veľmi nízky. Zvyškový magnetizmus bol určený odmeraním magnetickej indukcie v priestore medzi vinutiami a jadrom pomocou Gaussmetra F.W. BELL 7010. Hodnota magnetickej indukcie bola 0,04319 mT. Následne bol transformátor pripojený na elektrickú sieť a zaťažovaný odporovou záťažou po dobu 2 hodín. Po tejto dobe bola hodnota magnetickej indukcie medzi vinutiami a jadrom 0,36 mT a zostala zachovaná až do druhého dňa, kedy sme uskutočnili opakované merania SFRA charakteristík. Výsledkom našich meraní je zistenie, že remanentný magnetizmus vplýva na tvar priebehov SFRA zmenou, ktorá v štandardných podmienkach pre analýzu charakteristík poukazuje na axiálny posuv vinutia (obr. 1). Preto je veľmi dôležité vedieť pred referenčným meraním či bol transformátor prevádzkovaný alebo nie. V prípade nového transformátora je potrebné podľa našich zistení odmerať SFRA charakteristiky až po skúškach naprázdno a nakrátko, z dôvodu uvažovania remanentného magnetizmu v jadre transformátora. Tým môžeme neskôr predísť zlej analýze priebehov po odstupe času prevádzky transformátora. To platí aj pre staršie transformátory, ktoré sú podrobené meraniu SFRA prvý raz a namerané priebehy pokladáme za referenčné. Nutnosť vedieť kedy bol transformátor naposledy

v prevádzke, prípadne ako dlho je odstavený je veľmi dôležité. Zabráni sa tým možnej zlej interpretácii nameraných výsledkov SFRA charakteristík. Naše výsledky z týchto meraní, ako aj závery budú náplňou pripravovaného odborného článku s názvom Vplyv magnetizácie jadra transformátora na meranie SFRA charakteristík. Tento článok bude zverejnený na konferencii DESAM 2012.
