**Ročná správa o riešení projektu  
za rok 2012**

**APVV –0703–10****Analýza a diagnostické merania výkonových transformátorov metódou SFRA (Sweep Frequency Response Analysis)**Zodpovedný riešiteľ **prof. Ing. Ján Michalík, PhD.**Príjemca **KMAE Elektrotechnická fakulta ŽU v Žiline**Začiatok riešenia projektu **05/11**Koniec riešenia projektu **10/14****ROZBOR RIEŠENIA PROJEKTU (max. 10 strán)**

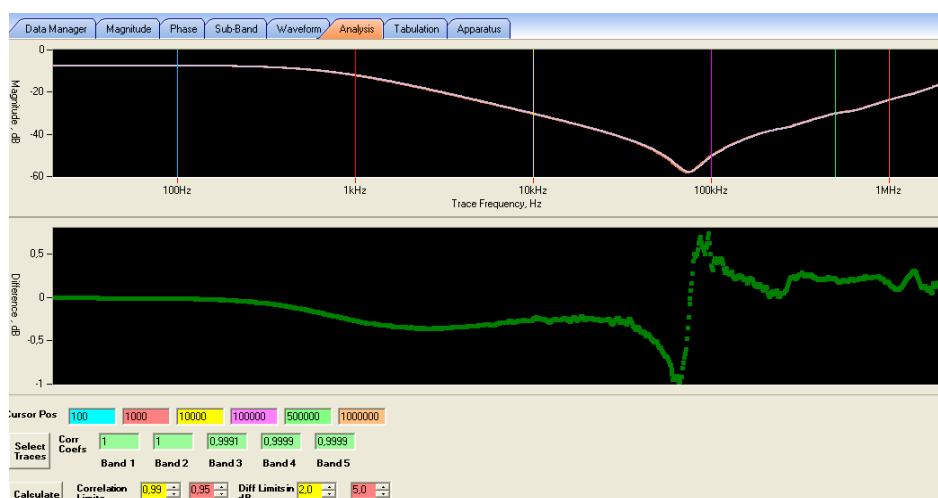
Obr. 1. Názorný príklad porovnania dvoch priebehov pomocou Cross korelačných koeficientov pre meranie A-N rovnakého transformátora.

Z porovnania a výpočtu korelačných koeficientov vychádza úplná zhoda priebehov. Ak sú po porovnaní všetky priebehy rovnako zhodné, transformátor je v poriadku. V prípade ak by nastala zmena vo frekvenčnom pásme do 1 kHz je potrebné analyzovať priebehy pre metodiku naprázdno a nakrátko, aby sme vylúčili poruchu na jadre transformátora. Väčšinou sa v praxi stáva, že priebehy odmerané metodikou naprázdno sa po porovnaní z referenčnými od seba líšia práve do frekvencie 1 kHz. Avšak pre metodiku nakrátko, keď neuvažujeme vplyv jadra, meriame samotné vinutie a po porovnaní výsledkov je úplná zhoda. Vo väčšine prípadov je rozdiel priebehov pre metodiku naprázdno spôsobený remanentným magnetizmom. Preto, aby nedošlo k chybnéj interpretácii výsledkov, sme uskutočnili merania na demagnetizovanom a zmagnetizovanom jadre 3-fázového laboratórneho transformátora (prvé merania sme začali koncom roku 2011). Následne bol vytypovaný transformátor v Detve, ktorý bol 4 roky odstavený – odmerali sme SFRA charakteristiky a asi po mesiaci zaťaženia na plný výkon sme charakteristiky odmerali znovu. Dosiahnuté výsledky boli publikované v článku **Influence of Remanent Magnetization on the Diagnostic of Distribution 25MVA Transformer by SFRA Method** na konferencii ELEKTRO 2012.

Analýza vychádza z porovnávania priebehov charakteristík pre jednotlivé testovacie zapojenia (rovnaká metodika merania) toho istého transformátora medzi prvým (referenčným) priebehom a ďalším, ktorý bol odmeraný z odstupom času. Pokiaľ sa jednotlivé priebehy úplne zhodujú transformátor je v poriadku. Ak však porovnaním odhalíme rozdielnosť v tvare kriviek je možné, že sme odhalili vnútornú poruchu na transformátore. Podľa jednotlivých frekvenčných pásiem, v ktorých sa vyskytujú rozdiely a hodnoty Cross korelačných koeficientov sú mimo stanovený rozsah (tab. 2) je veľmi dôležité, ktoré priebehy porovnávame. Na nasledovnom obrázku je zobrazené korelačné porovnanie dvoch meraní transformátora T 102 v rozvodni Detva pre metodiku merania nakrátko A-N (obr. 1.):

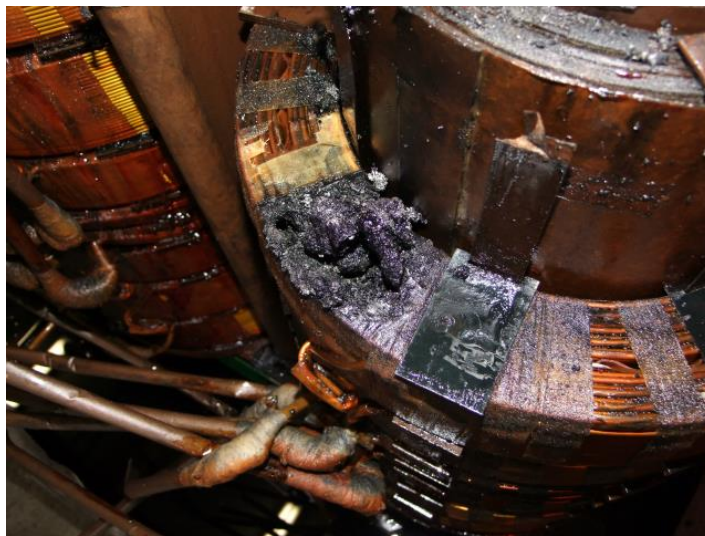
Obr. 11. Časť vinutia primárnej cievky poškodenej medzizávitovým skratom.

Prvé výsledky z analýzy rozboru materiálu poukazujú na zostarnutie izolačného laku, ktorý bol vystavený mechanickému namáhaniu cievky a následne bol porušený. Toto mohlo mať za príčinu vzniku vodivých kanálikov v izolačnom materiály, následne vznikali čiastočné výboje, ktoré z časového hľadiska a pôsobenia narastajúcej teploty zväčšovali výboje, tavili materiál (ten bol stále vodivý) a to malo za následok vznik tejto rozsiahlej poruchy. V prípade, keby daný transformátor nebol podľa plánu stiahnutý z prevádzky došlo by k deštruktívnemu výbuchu transformátora a ku materiálnym a ekologickým škodám. Prvé výsledky z rozboru odobratého zhoreného materiálu sú publikované v článku s názvom Identifikácia poruchy a analýza transformátora 22/04 kV metódou SFRA s rozborom materiállovej štruktúry vzniknutej pri poruche transformátora. Tento článok bol napísaný v decembri 2012 a odoslaný do časopisu MEMI Journal, kde je v recenznom konaní.

Počas diagnostických meraní v priestoroch spoločnosti SSE a.s. sme na jednom distribučnom transformátore, ktorý mal byť nasadený do prevádzky odhalili pomocou SFRA charakteristík medzizávitový skrat. Keďže mal transformátor nepatrné, ale rozdielne hodnoty činných odporov a zakalený transformátorový olej. Rozhodli sme sa transformátor demontovať. Po jeho kompletnom rozobratí sme našli miesto rozsiahleho medzizávitového skratu (obr. 11). Danú časť vinutia sme zobrali na ďalšie vyšetovanie príčin vzniku tejto deštruktívnej poruchy.
