## Záverečná správa o riešení projektu

**APVV-0703-10****Analýza a diagnostické merania výkonových transformátorov metódou SFRA (Sweep Frequency Response Analysis)**Zodpovedný riešiteľ **prof. Ing. Ján Michalík, PhD.**

**KMAE Elektrotechnická fakulta ŽU v Žiline**Začiatok riešenia projektu **05/11**Koniec riešenia projektu **10/14**

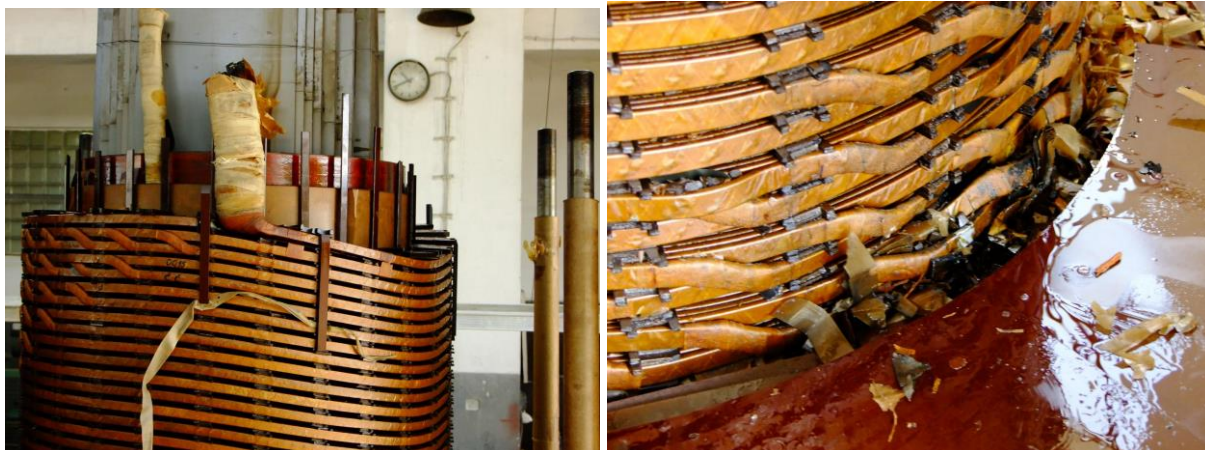
V rámci riešenia etapy č. 2 bola databáza meraných transformátorov prepracovaná a samotná aplikácia bola vytvorená tak, aby umožnila prístup do nej cez webové prehliadače. Programovali sa jednotlivé operácie pre import meraných dát, ich správu a úpravu. Ďalej boli stanovené podmienky pre analýzu nameraných frekvenčných odoziev, pričom sa vychádzalo z praktických poznatkov simulovaných porúch na experimentálnom distribučnom transformátore. Riešiteľ Ing. Brandt stanovil jednotlivé frekvenčné pásma pre identifikáciu typov porúch pre metodiku naprázdno vychádzajúc z platnosti normy STN EN 60076-18 a pre metodiku nakrátko podľa zistených skutočností z experimentálnych meraní. Uvedené poznatky boli aplikované najmä pri analýze transformátora T102 (110/23/6,3 kV) z rozvodne Žarnovica. Kde po opakovaných meraniach a podrobnej analýze bola identifikovaná závažná mechanická porucha. Po prevezení transformátora bol tento podrobený diagnostickým meraniam odbornými pracovníkmi z akreditovanej diagnostickej spoločnosti z Českej republiky, ktorí však nedokázali danú poruchu odhaliť a odmerať. Ich merania mohol ovplyvniť fakt, že transformátor mal vypustený olej. Po odmeraní sa však vyjadrili, že transformátor je dobrý a po vysušení môže byť naďalej prevádzkovaný. Následne (s odstupom času 3 mesiacov) ich technická správa už obsahovala údaje o rozbere vzoriek oleja odobratých pri nahlásení poruchy (spoločnosťou SSE-D a.s.), kde už bol zmenený záver, že transformátor navrhujú rozobrať a opraviť, lebo má vnútornú poruchu. V júni roku 2014 bol daný transformátor kompletne rozobratý a presne sa potvrdila nami identifikovaná porucha zistená metódou SFRA. Išlo o axiálny posuv sekundárneho vinutia z medzizávitovým skratom na prostrednej fáze, pričom daný medzizávitový skrat sa počas transportu transformátora „stratil“. Preto ho možno dané základné diagnostické metódy akreditovanej spoločnosti nedokázali potvrdiť. Keďže je daný transformátor predmetom súdneho sporu nemôžeme technickú správu zverejniť. Nasledujúci obrázok však potvrdzuje naše skúsenosti s identifikáciou porúch vo vnútri transformátorov:
